## > Wat u moet weten over isolerend dubbelglas en HR++ beglazing

### > Isolierend dubbelglas en HR++ beglazing: niet zomaar glas!

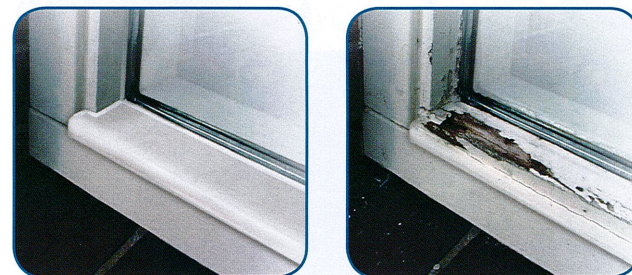
*Hieronder ziet u voorbeelden van goed en slecht onderhoud.*

Ook voor het onderhoud zijn normen en richtlijnen opgesteld. Voor u is belangrijk dat het schilderwerk, de kit en/of beglazingsrubbers (afdichting tussen de beglazing en het kozijn) in goede staat blijven en eventueel aanwezige beluchtinggaten (openingen aan de buitenkant van het kozijn) schoon en open blijven.

Slecht onderhoud aan het kozijn verhoogt de kans op schade aan uw beglazing. Geadviseerd wordt om tenminste één keer per jaar het kozijn inclusief schilderwerk, de kit en/of de beglazingsrubbers te (laten) controleren op eventuele gebreken. Zo kunt u tijdig onderhoud of herstelwerkzaamheden (laten) uitvoeren.
